# 物的環境に関連するインシデント・アクシデント事例

## 事例番号818

風除室における給水マットによる転倒

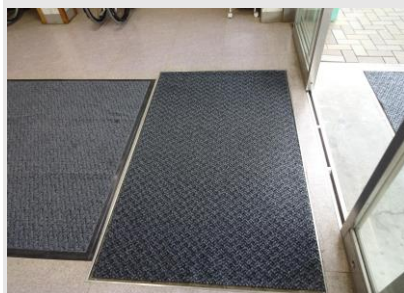
病院玄関の給水マットに足が引っ掛かり転倒。砂落としマットは予めある枠にはまっているが、給水マットはその先にテープで止める形で配置している。車いすや台車などが繰り返し通ることによってテープが1部まくれ上がり足がすっぽりはまって転倒してしまった。特に外傷はなかった。

右側が砂落とし、  
左側が給水マット

吸水マットのテープの止め方が緩い時もある。床の上に乗せる形でなく枠内にはまるようなものにする。吸水マットを使用しなくてもよい床の材質にするとなおよい。

毎日マットのゆがみの点検。

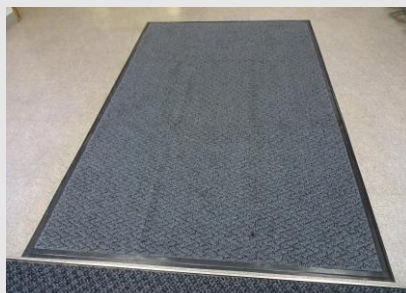
テープで止めてある  
給水マット
