物的環境に関連するインシデント・アクシデント事例

事例番号849

MRI撮影後、更衣室で患者が転倒

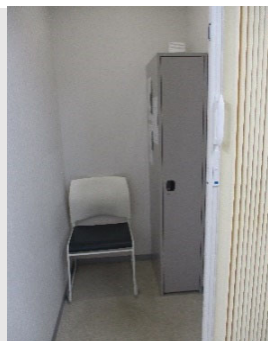
対策前

- ・職員コールボタンの設置がない。それに伴いスタッフの声掛けもなかった
- ・更衣室が死角になっている
- ・更衣室のスペースが狭い、縦型手すりの設置がない、椅子、ロッカーの配置変更が難しい
