物的環境に関連するインシデント・アクシデント事例

事例879

骨密度の検査台から降りる際に、患者がふらついて転倒した

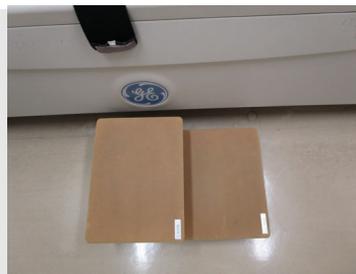
踏み台

骨密度の検査台は高さ65cmで昇降しないため、足が床に届かない患者の場合は、10cmの高さの平たい踏み台を使用していただいていた。検査終了後、患者が検査台から降りようとした際に、踏み台が見えず、ふらついて転倒した。

- ・骨密度の検査台が高く、昇降式でもない。
- ・患者が検査台から降りようとした際に踏み台に気づけなかった（放射線技師が念押ししなかった、検査のため患者は眼鏡をはずしていたことも影響あり）

踏み台を2段式（高さ15cm×幅40cm×奥行30cmと高さ12cm×幅40cm×奥行30cm）に変更した。以前より踏み台が大きくなり目立ち、患者が気づけるようになった。
