物的環境に関連するインシデント・アクシデント事例

事例881

天井と床で固定のベッドサイド設置の縦手すりの外れ

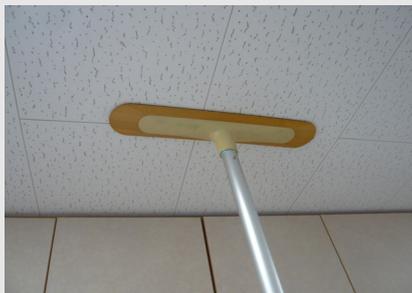
ベッドサイドに設置していた天井と床で突っ張って固定されている縦手すりを、患者が機嫌を損ねた際に、ベッドより下肢にて蹴った際、外れて倒れそうになった。患者さんなどには直接接点などはなかった。その前にも車いすとの乗り移りの際、使用していたもので、その際は何も問題なかった。

手すり自体は固定というよりは突っ張り棒のように滑らずに固定されているものであり、同様の状況をシミュレーションし、蹴るなどして試験的に行ったが、患者さんが下肢で蹴ったくらいで外れるようなものではなかったため、突っ張っている手すりの接触部（上下の）のラバー部分の劣化と考えた。実際に、新しいものを取り寄せてみると、ラバー部分の弾力性の劣化は認められた。

天井と床で突っ張って固定されている天井側の写真

院内にあるものを全て新規に交換予定であったため、手すり購入業者に確認したところ、長期利用でもなかなか故障などは考えられないため、上下の滑り止めラバーの交換をすすめられたため、院内使用の全手すりの上下ラバー交換を行った。
