# 物的環境に関連するインシデント・アクシデント事例

## 事例916

吸引器を組み立てる際にフロート内部部品の上下を入れ間違え使用できなかった

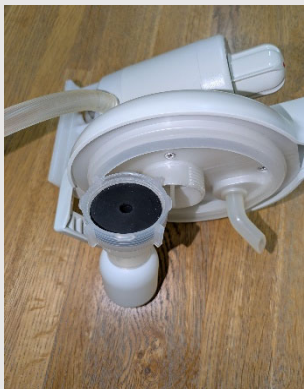
フロート内部の黒一色の部品が上が平らで下が凸で装着するのが正しい

- ・ 古いタイプの吸引器を使用していた時は、間違い事例に関してはポスターを作成し注意喚起を行っていた。
- ・ 現在発生の際には、上下間違いの事例周知を行っている。
- ・ 組み立てた後に使用できるかテストするということまで手順として落とし込むか検討中。
- ・ 機器購入の業者には、吸引器購入時に対策ができないか質問をしているが未回答であった。

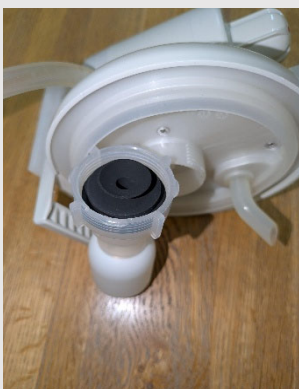
- ・ 部品の色が一色で、上下が分かりづらい。
- ・ 部品の上下を間違えても装着できてしまい、フルプルーフ構造が整っていない。

このように上を凸にして間違えることがある

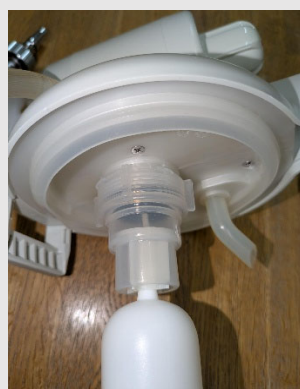
間違えたままフロートは装着できてしまう

古いタイプの吸引器もフロートが凸部分と平部分の上下間違いのまま装着でき、吸引圧が上がらないことがあった
