事例917

発生内容

車の侵入止めポールの固定が緩んでいて腰掛けた患者が転倒

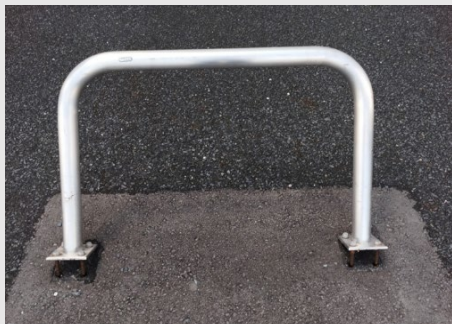
外来受診後の高齢男性患者（80歳代）が病院の出口に設置されているステンレス製アーチ型車止めポールに、少し休もうと腰かけたところ、ポールごと後ろに傾き、そのまま後ろ向きで転倒しアスファルトの地面に後頭部を打ちつけてしまった。正面玄関や駐車場への出口などに設置されているもので、今回は駐車場に向かう出口での事象であった。患者はすぐに救急センターに運ばれ、頭部CT撮影と脳外科診察を受け、軽い擦過傷のみで帰宅された。以前よりアーチ型車止めは固定のボルトが緩んで浮いた状態だった。ぐらつきが確認されて本事例発生の2週間前に職員から施設課に報告がなされていたが、注意喚起等の対応がされていなかった。そのポールには車がぶつかった形跡もあった。往来は頻繁な出口であった。

- ・以前に外来患者が停車時にぶつかったことがあり、応急的な固定が施されていた。
- ・設置場所は雨がかかる場所であり、ボルトが錆びていた。
- ・アーチ型車止めポールの高さが成人が腰かけるのに丁度よい高さだった。
- ・覚知後に注意喚起の案内や表示がなかった。

実際のアーチ型ポールの全体像

ポールの形状をアーチ型から筒形に変更にした。
