物的環境に関連するインシデント・アクシデント事例

事例番号480

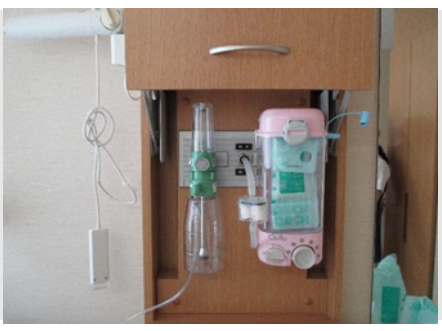
他インシデント検証時に報告された不安全状態 吸引器ライナー交換時の暴露リスク。

壁付けアウトレットに吸引器をセットすると、蓋がアウトレットカバーに引っかかり開かない。 隙間からライナーを出し入れしているが、廃棄時は内容物で引っかかってしまう。 もともと壁に装着したまま操作する吸引器のため、都度都度外すのも苦労している。 また大量吸引で吸引中に交換が必要になった時は、ライナー交換がスムーズに出来ないため、吸引が間に合わずスタッフが暴露する心配がある。

医療機器の動作を阻害するアウトレットカバーの存在。

（検討中） 吸引器をかけるネジ位置を変更する（下にずらす）
