# 物的環境に関連するインシデント・アクシデント事例集

2020年度版

～ セミナー発表内容の紹介 ～

Vol.3

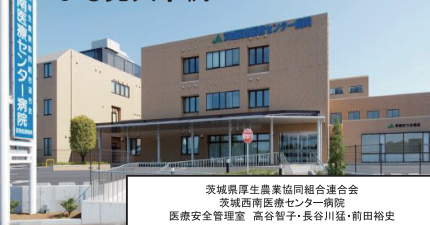
Slide 1

エアーマットのコードの被覆が破損しており、そこをビニールテープで補強していた。そこに過度に電流が流れ発火し、漏電を感知して、コンセントのブレーカーが落ちてしまった。

エアーマットコードの破損による発火事例

個室に入院患者を受け入れるため、看護師がエアーマットの電源を入れ、30分後に様子を見に行った。エアーマットが十分に膨らんでいたため、部屋を出ようとした所、破裂音と同時に閃光が走り、コード全体が火花を出して床に焼け落ち、火が消えた。

コンセントに関しては、関東電気保安協会に連絡をして漏電の状況を確認してもらった。火災届を消防署に提出し、状況確認を行ってもらった。院内の全エアーマットのコードの破損状況を、臨床工学部と医療安全管理者で巡視確認を行った。ベッドの車輪が乗ることにより破損してしまうことが判明したので、コードが床を這わない様にベッドにフックをつけることとした。被覆が破損しているコードは、臨床工学部で修理・補強を行った。また、今回の事例を医療安全管理室から、赤信号ニュースとして院内全体に周知を行った。

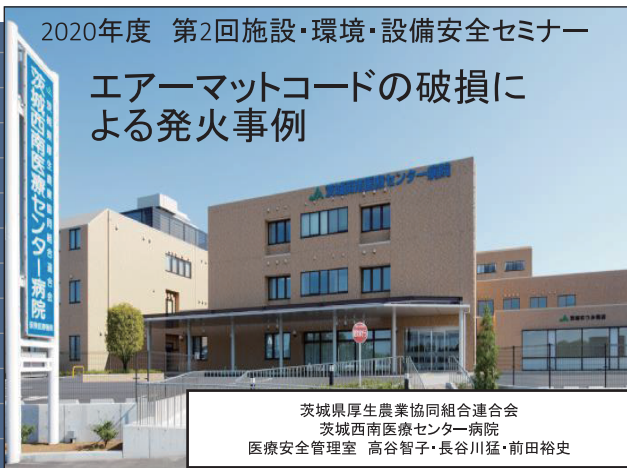
Slide 1

## エアーマットコードの破損による発火事例

個室に入院患者を受け入れるため、看護師がエアーマットの電源を入れ、30分後に様子を見に行った。エアーマットが十分に膨らんでいたため、部屋を出ようとした所、破裂音と同時に閃光が走り、コード全体が火花を出して床に焼け落ち、火が消えた。

エアーマットのコードの被覆が破損したため、ビニールテープで補修がされていた。

コードの補修が不十分であった為にショートして発火した。漏電を感知して、コンセントのブレーカーはすぐに落ちた。

35台のエアーマットコードに傷や凹みがあり、テープで補修してあるコードもあった。  
エアーマット本体から約70～100cmに集中して多いことが判明。  
ベッドの後輪でコードを踏んでしまい損傷していると思われる。

コンセントに関しては、関東電気保安協会に連絡をして漏電の状況を確認してもらった。火災届を消防署に提出し、状況確認を行ってもらった。院内の全エアーマットのコードの破損状況を、臨床工学部と医療安全管理者で巡視確認を行った。ベッドの車輪が乗ることにより破損してしまうことが判明したので、コードが床を這わない様にベッドにフックをつけることとした。被覆が破損しているコードは、臨床工学部で修理・補強を行った。また、今回の事例を医療安全管理室から、赤信号ニュースとして院内全体に周知を行った。

電源コードの破損については、ビニールテープ等で簡単に補修しただけで使用すると、劣化による漏電や移動の際に断線を起こし発火する可能性があります。電源コードが破損、断線、劣化した場合は、まず臨床工学技士に補修、交換等を依頼することが望ましいと考えます。その後、医療安全部門と臨床工学部と一緒にラウンドし、エアマットのコードは、車輪に巻き込まないようにコードをまとめてベッドに設置し、電源コードの補修についても注意喚起のニュースで周知を図られたことは適切な対策かと思います。
