**物的環境に関する
インシデント・アクシデント事例集
～代表事例の紹介～**

認定病院患者安全推進協議会

施設・環境・設備安全部会

2017年6月

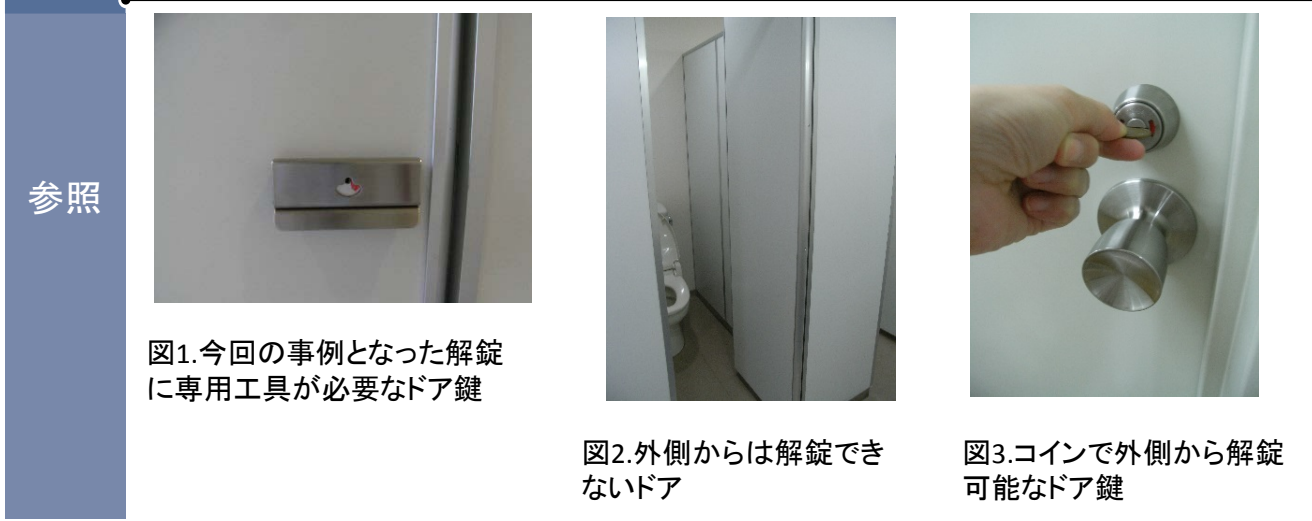
発生内容
 トイレ内での急変時にドア解錠(開錠)に時間を要した。

詳細
 夜間緊急入口近くのトイレに行った際にヒトの気配がしてうめき声があり、呼びかけに反応なく救急室へ連絡、看護師数人が駆けつけたが、ドアの開け方を誰も知らず、近くにいた事務職員に依頼し、ドアの上へのぼり、中に入って中から鍵を開けてもらった。患者は意識消失しており、すぐに救急室に搬送した。

要因
 ・ドアを外から開けるには、専用の工具(鍵)が必要で、その工具の保管場所を一部の人しか知らなかった。
 ・院内には3種類の鍵があること。①コインで開けられるもの ②専用工具で開けられるもの ③外からアプローチできないもの

対策
 ・患者や家族が使用すると考えられるトイレはすべてコインで外から開けられるものに変更した。
 ・職員用の一部のトイレは外からアプローチできないものが残っている。

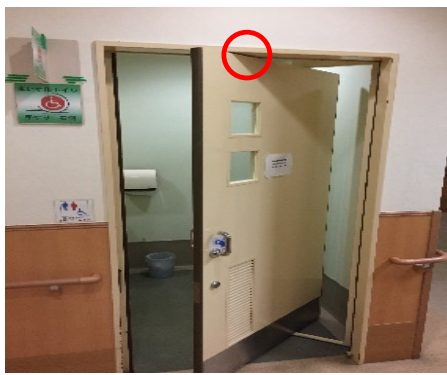
要因
 扉自体の重みで扉が斜めに下がってきていたため、開閉部が床面にぶつかり開閉できない状態になった。

<車椅子用トイレ全体写真>
 扉を手前に引くとスライドして開閉します。赤丸印のついたレール台の中で、吊り金具が破損し、扉が床面に干渉し開閉しない状況でした。

対策
 扉の定期点検を年1回実施することとした。

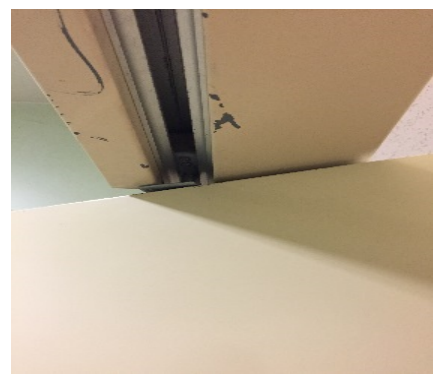
<破損した吊り金具写真>
 扉を持ち上げながらスライドし、扉を開け患者様を救出しました。その後、業者対応で修理完了し動作良好です。

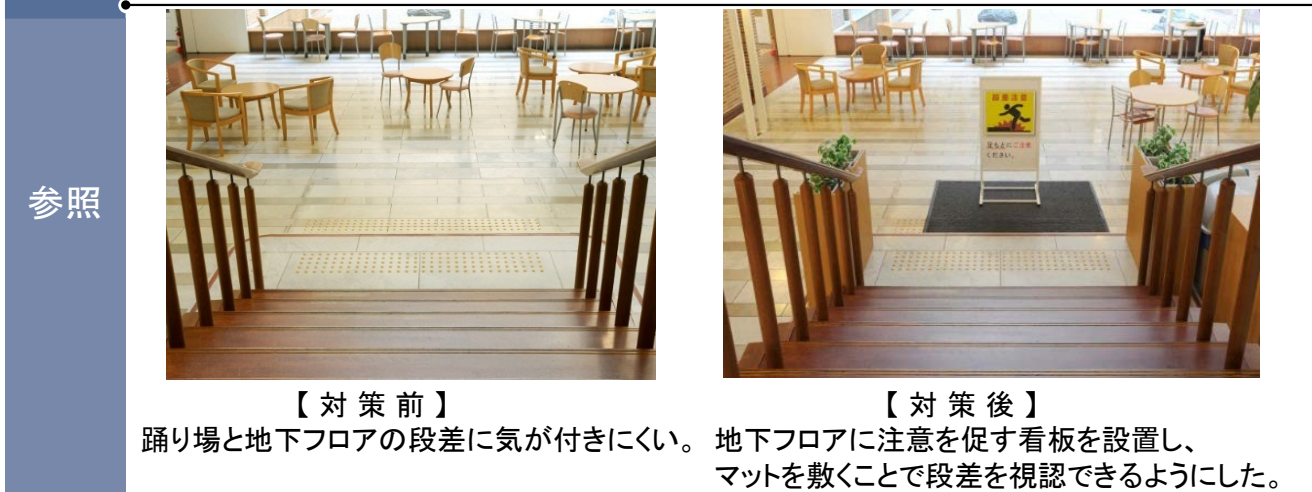
発生内容
 階段の段差に気が付かず転倒し骨折した。

要因
 地下へ降りる階段の最後の1段は踊り場となっており、さらに地下フロアとの間に1段段差があった。手摺りは階段にはあるが、踊り場には構造上設置されていなかった。階段の踏面は木目調で、踊り場の床は白色タイルのため、段差を視認しやすいが、踊り場と地下フロアは同じ白色タイルのため段差に気が付きにくい状況であった。

- 対策**
1. 踊り場とフロアの境(フロア側)に黒いマットを敷いた。
 2. 黒いマットの上(階段から降りたときの正面)に「段差があります注意」の立て看板を設置した。
 3. 踊り場の縁に茶色の線をひいた。
 4. 踊り場の両側に観葉植物を置き、階段の延長であることがわかるようにした。

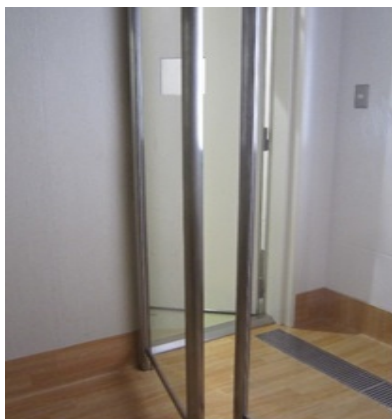
【対策前】

PM1時10分 保護室の圧迫感をなくすための隙間(空間)から、患者がすり抜けて、保護室の奥の観察廊下側へ抜け出していた。

保護室の圧迫感・閉鎖感を取り除く配慮から、開放感のある保護室として強化ガラス3枚を交差し15cmの隙間を作りデザインされたが(2014年6月新築)、2本の仕切りのステンレスポールがたわみ、小顔の20代男性がすり抜けることができた(小柄な女性職員で実験すると通り抜けることができることがわかった)。観察廊下側の鍵は内側がサムターンであったため、そこから保護室エリア外へでることができるので、二次的なアクシデントにならないように考える必要があった。また、観察廊下の窓の開放制限された器具がプラスチックであったため、破壊して窓から出ることができる可能性があった。

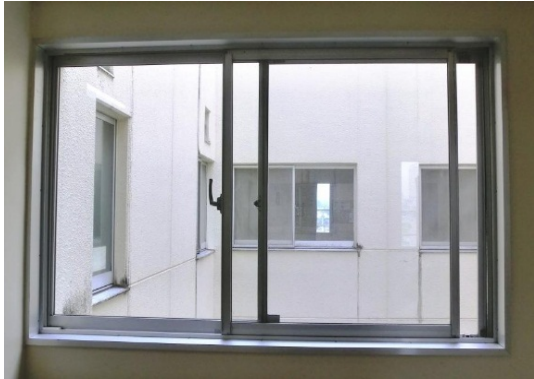
【対策前】

発生内容 患者が窓を開け、ベランダに出ってしまった。

要因 築30年の施設であり、窓は全開にするとベランダに出られる状況であった。ベランダは、避難経路として設計されている。自殺企図で入院された場合に限り、病室の窓に開閉制限の対応をしていた。

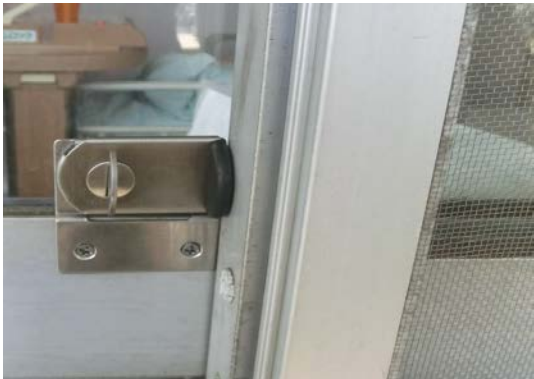
【対策後】

窓開閉調整金具を設置。
片側のみ開けた場合の開度は15cm、両側を開けた場合の開度は7.5cm。
解除は外側(ベランダ側)から行う。

対策 窓の開閉制限(片側のみ全開15cm、両側は7.5cm)。近隣施設のGRMと事例を共有し、他施設と情報交換した。

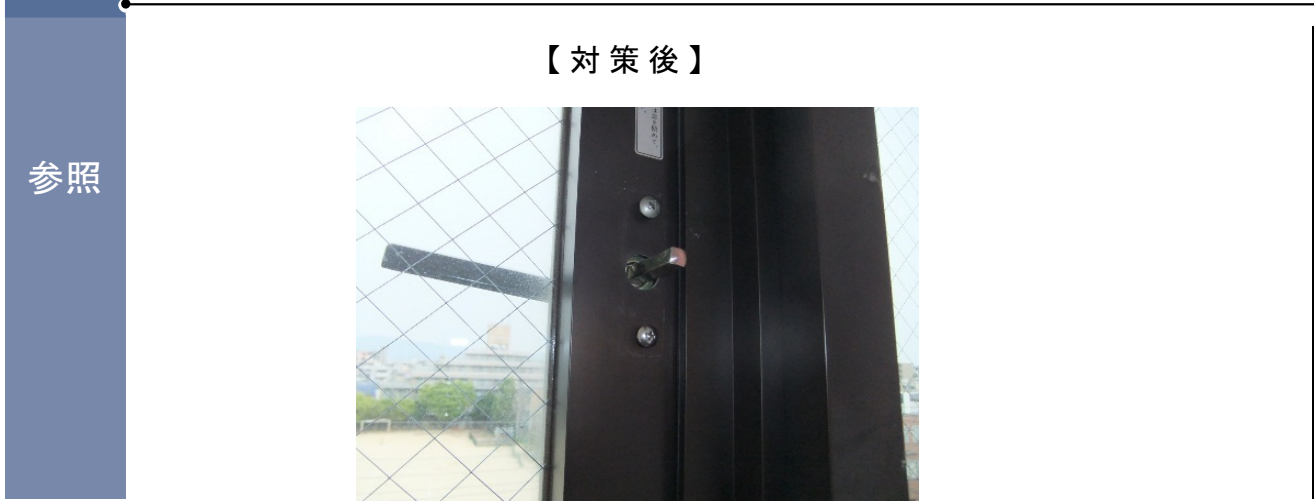
詳細 消化管出血・貧血にて入院したA氏50歳代男性。糖尿病と精神疾患があり他院に通院中。統合失調症であったようだが、情報提供は無かった。入院後内服中止の指示がありご本人からはコンスタン・グラマリールの内服希望があったもののその都度内服中止の指示であることを説明した。徐々にせん妄が悪化し精神科を受診し、個室へ移動となった。ベッドは窓際に、病室の出入口に離床センサーを設置した。看護師が食事を運び、A氏は食べ始めた。その12分後に外来よりA氏が倒れていたと連絡があった。病室を確認したところ、消防隊進入口となっている窓が開いており、防犯カメラにて転落していたことが分かった。

要因 消防隊進入口は、外側と病室側に開閉レバーがついており、外開き窓であった。通常はテレビ台が置かれていたが、ベッドを壁付にするために、テレビ台は移動していた。ベッドと窓の隙間は30~40cmであった。その他の窓は引違窓であったが5cm程度しか開閉できなかった。消防隊進入口から転落したと判断した。通常、病室の窓は転落防止のため大きく開閉不可能な仕様になっていたが、消防隊進入口は、人の出入りが可能な状態となっている。病室側から開閉できる状態であったことが要因と考えられた。

対策 病室から開閉できないように、開閉レバーを撤去した。
