物的環境に関連するインシデント・アクシデント事例

事例番号 117

外来待合室のベンチの脚部が折れ患者が滑落

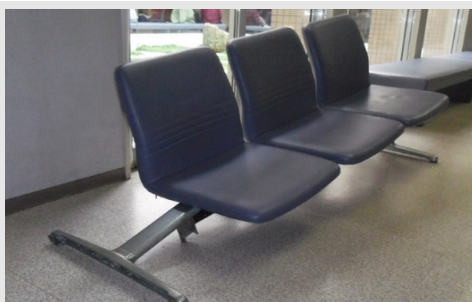
総合受付前のベンチに患者・家族など3名腰掛けていたところ、突然ベンチの脚部が折れて2名が滑落した。幸いケガはなかった。

ベンチの脚部固定器具の経年劣化

脚部が破損したベンチ

①院内のベンチ・ソファ全ての歪みの有無・脚部器具の総点検実施した ②定期的な点検項目とした ③経年劣化が認められるベンチは廃棄処分し新しいものに交換した

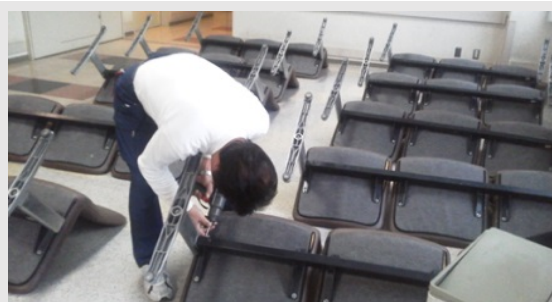
院内のベンチ・ソファを総点検中
