物的環境に関連するインシデント・アクシデント事例

事例番号 125

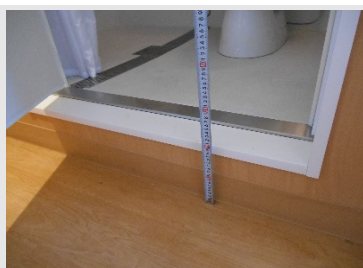
患者は腰痛で床上安静であったが、安静度と可動範囲の拡大により自力でトイレに行こうとした。その結果、ユニットバスの入口の段差につまづいて受傷した。当院は3年前に施設の増改築工事を行い、新たに増築した病棟ではバリアフリーの段差の無い構造となったが、改修した病棟のバストイレ付き個室は、ユニットバスを設置する際に床との段差を解消することが困難で、20cm程度の段差がある構造となっており、トイレに入ろうとした際にその段差につまづいて受傷した。

ユニットバスの入口にある段差

階段の滑り止めのような、角を覆うような製品を探したが、扉との隙間を保ちながら角を覆えるような物が見つからず、現状では扉に「段差注意」の張り紙を貼付している。
