物的環境に関連するインシデント・アクシデント事例

事例番号 133

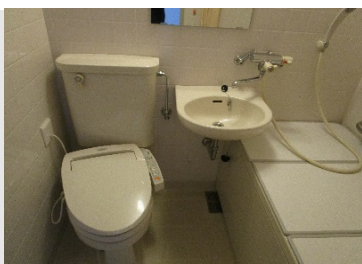
風呂釜蓋あり138

浴槽の蓋を設置した。

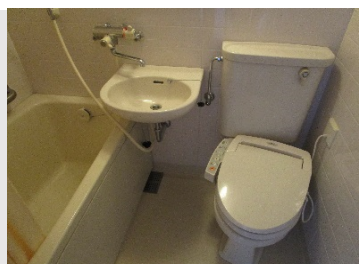
個室の浴室はユニットバス形式で、深い浴槽とトイレがあり、洗面台がついているが、移動に有効な手すりなどがない。入院患者がトイレを使用後にバランスを崩して浴槽へ転落しそうになった。

20年以上前のホテルのユニットバス形式で浴槽が深いタイプのため、入浴できる対象者が限定され、また療養環境としての手すりの設置がない。浴槽の蓋が設置されておらず転落の危険がある。

風呂釜蓋なし
