# 物的環境に関連するインシデント・アクシデント事例

## 事例番号 143

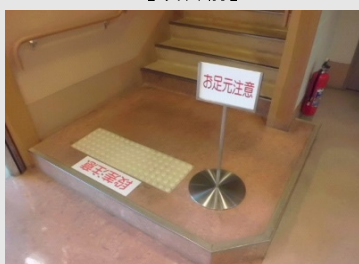
【改善前】

2階から1階へつながる階段の最後の部分が一段だけ広くなっており、階段の色と一階床の色が同じで、そのまま一階の床面のように思われる状況であった。2～3歩進んだ後にまた一段段差があり、それに気が付かず転びやすい環境になっていた。

・階段の色と床が同じだった為に、段差に気が付きにくかった。 ・手すりが最後の広い部分にはなかったので、階段が終わりなのだと感じやすかった。
