物的環境に関連するインシデント・アクシデント事例

事例番号 152

トイレ内の患者急変、開扉遅れによる救出困難事例。

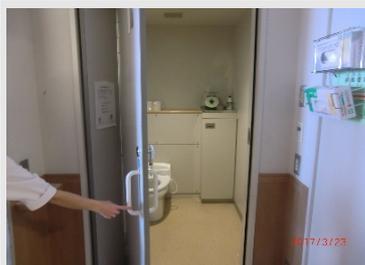
【4人部屋トイレ入り口】
広さ：2.34平方メートル
仕様：中折れ式

【在室時の状態】
便器の嘔吐していた途中失神し後方へ転倒。
長身体躯の良い男性患者だったため、頭部が中折れ部分に臀部が便座に接触し、上体その間に突っ張り棒のような状態になってしまった。頭部損傷のおそれがあり、押し込んで開扉することが出来なかった。

本事例をもとに、トイレ扉の入れ替えを検討したが約5,000万円の費用が掛かる事から設備改善は見合わせた。しかし、施設職員に対し、3分程度でドアを全て取り外す開扉訓練を実行した。現在は施設当直する全職員が手技を理解している。
