# 物的環境に関連するインシデント・アクシデント事例

## 事例番号 185

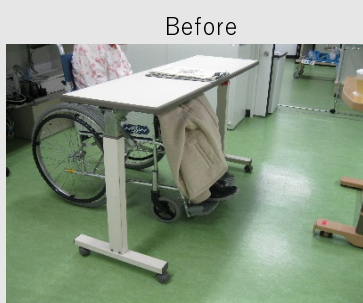
Before

- ・オーバーテーブルのストッパーがないタイプのもを使用していた。車いすは移送に使うものであり長時間座るものではないが、認知症患者などやむ得ずすわっている場合（安全ベルト）をしている。今回はしていなかった。
- ・看護師の見守り位置が不適切であった。
- ・患者は落ちつきがなく常時側について見守りが必要だった。

物的対策のみ記載：これを機に全病棟のオーバーテーブルの見直しを行った。全病棟で旧式のものから常時四輪ロックタイプのもに変更。車いす自体も長時間座位に耐え得るものを検討中。安全ベルトは極力避けたいが、使用する場合は家族に説明し、同意をいただき実施している。

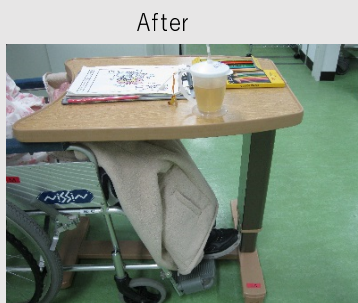
After

新規に導入したものは、常時4輪ロックされており、オーバーテーブルの天板の下に解除バーがあるタイプのもです。
