物的環境に関連するインシデント・アクシデント事例

事例番号 195

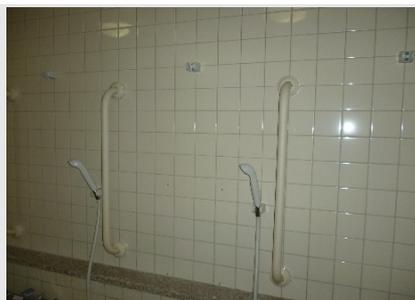
参照

・ 築30年以上と古い建物であり、浴室もタイル張りの浴室で、鏡etc.の設置位置も適切でないかと思う。 ・ 手すりも設備可能な場所が低すぎて、介助バーには適していない。

浴室の手すりの間に鏡が設置されていたが、取り外した

・ 浴室内の鏡を全てのけた。 ・ 見守りレベルの患者であっても、すぐに介助できる様、患者さんの近くで見守る。
