物的環境に関連するインシデント・アクシデント事例

事例番号 223

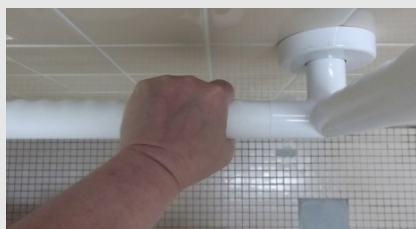
参照

トイレのL字バーに患者さんの上肢がはさまり抜けずL字バーをはずして解除した。

療養型病院のトイレで患者をヘルパーが誘導し、便座に坐ってもらい、リハビリパンツを部屋に取りに行き帰ってくると便座右の壁面に取りつけてあるL字バーと壁との間に手をはさまった状態で「痛い痛い」と助けを呼んでいた。患者は左手背に腫瘍があるためバーを取り外して解除した。

患者は立ち上がりの時、自分に近い位置にペーパーホルダー（予備ペーパーホルダー付き）があり、そこが使えないので、自分よりやや遠い位置をつかもうとしたがすべってすき間にはまった。（L字バーと壁面の間は5.5cmで間に入ってしまうと腕をひねることも出来ない）

写真の内容は、手すりへの手のはさまり方の再現となっております。

ペーパーホルダーを予備ホルダーのないものに変更し、体幹に近い場所がにぎれるようにした。院内の補助バーと壁面とのすき間の広さを確認した。5.5cm、8cm、3.5cm。5.5cmはこの病棟だけであった。8cmあると腕が入りこんでも抜けやすく3.5cmだと入ることがないと考えられた。新病院のL字バーの決定の参考にしてもらうため、担当部署に情報提供した。
