物的環境に関連するインシデント・アクシデント事例

事例番号 229

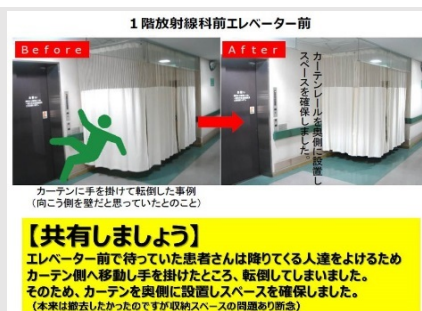
参照

エレベーター前の横にあるカーテン（仕切り）の向こう側が壁だと思い、手をかけたところ、そのまま転倒。

エレベーターのボタンを押し、来るのを待っていたところ、ベッド搬送で降りてきたため、エレベーターの横に移動、その横にカーテンの仕切り（台車置き場）に手をかけた。その直後、カーテンの向こう側へ転倒した。

・エレベーターの横にカーテン、障害物があり危険 ・壁ではないと認識しているのは職員だけで他の方は知らない。

カーテンの位置をエレベーターから遠ざけるようにずらした。（本来は撤去したかったが、台車の置き場がなくあきらめた）
