物的環境に関連するインシデント・アクシデント事例

事例番号 267

床頭台横転によるケガ

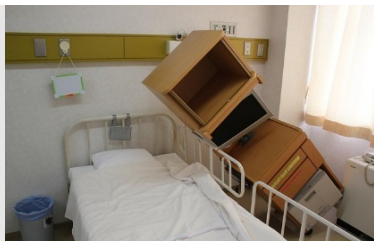
自力で起き上がれない認知症患者のベッドサイドに設置されている床頭台が、ベッド側に斜めに横転し、ベッド柵を掴んでいた患者の指が挟まれ裂傷となった。

写真①；床頭台が横転した状態を再現した

①患者に使用しているME関係の電源コードやテレビの電源・アンテナコード類がベッドサイドに這っている事が無いように各病棟スタッフに指導した。②臨床工学技士が毎日のラウンドの際にチェックする。

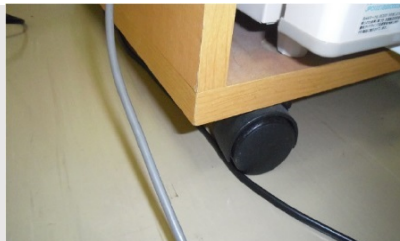
カーテンを引っ張るなどの動作がよく見られていた患者なので、自分で床頭台を引き寄せようとして、床頭台のキャスター部分に電源コードが嵌り込み、そこが支点となって床頭台が横転したと考えられた。(床頭台は高さ約180cm位あり動かそうとしても簡単に横転などしない重量があるもので、寝たままの体勢で床頭台のタオル掛け付近を引っ張る動作を実験してみたが、横平面移動するだけで横転しなかった)

写真②；床頭台のキャスター部分に電源コードが嵌り込んだと思われる状態を再現した
