物的環境に関連するインシデント・アクシデント事例

事例番号 304

トイレでの転倒

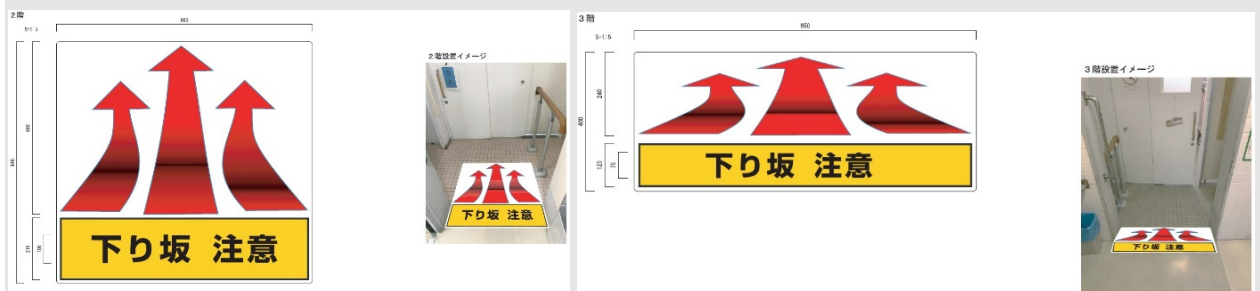
参照

看護師付き添いのもと、患者がシルバーカーを押してトイレに行く。廊下からトイレ入り口に至る通路部分に一部スロープがあり、患者のシルバーカーの自由がきかなくなり転倒しそうになる。しかし、付き添い看護師が患者の体を支えて転倒に至らなかった。

- ・廊下からトイレ入り口に至る通路部分に一部スロープになっている場所がある（施設構造上の問題）
- ・廊下からトイレ入り口に至る通路部分の一部スロープ部分にそれと認識でき、注意喚起を促す掲示がなかった
- ・患者目線からスロープの奥行を捉えにくい

- 注意喚起を促す掲示を床面に行う。
- ①通路床に「下り坂注意」という文字をプリントする
 - ②スロープを目立たせるための矢印をプリント
