物的環境に関連するインシデント・アクシデント事例

事例番号 3 1 1

リハビリ終了後の転倒

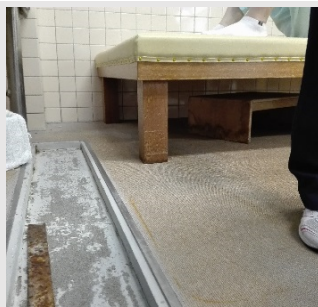
参照

リハビリ終了し荷物を手に取り帰る際、荷物を手に取ったと同時に床の段差に踵を引っ掛けて尻餅をついた。

荷物を段差のある近くに置いていたことが、転倒リスクを高めたと思われる。
以前はフットバス等、水周り機器設置エリアだったので、排水用の深さ2cm程度の溝が作ってあった。エリアの使用用途変更の際は、溝は深くないのでこの程度なら工事不要としていい、との判断であった。

荷物は籠に入れてプラットフォームの下に入れるようにし、段差のある場所には取りに行かなくてもよい環境を設定する。
