物的環境に関連するインシデント・アクシデント事例

事例番号 353

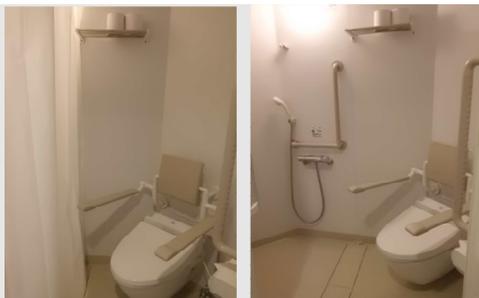
参照

個室トイレ内で、排泄後に立ち上がったが、患者はふらつきがあり、カーテンを壁と間違えてしまい転倒 トイレ＝ユニットバス

- ・シャワーとトイレが一緒に、シャワーカーテンにより手すりが患者から見えなかった。
- ・カーテンの位置で暗かった（トイレ側）

トイレに座ると右側に白地のカーテンがひかれていたため、シャワー側の入口端に付替えた。壁から入口側を、シャワー側入口から壁に向かってカーテンを引くようにつけかえた。

- ・シャワーカーテン取り付け方を変えた
- ・師長会でKYTを行い、スタッフ指導につなげた
- ・明るさを確保した
