物的環境に関連するインシデント・アクシデント事例

事例番号 385

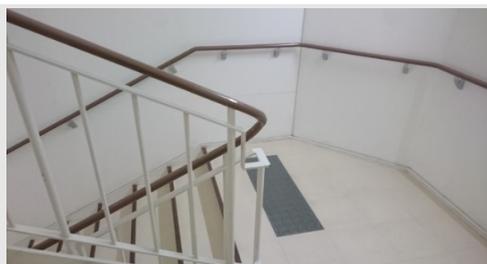
Photo① 階段踊り場

階段・廊下に設置された「手すり」は、下部に「くぼみ」が入った構造であった。手すりを握ったとき、指先のサイズにもよるが、そのくぼみ部分に指先が入り、抜けにくくなる事がある。今回の事例は、セラピー中の移動の際、手すりを使ったときに発生した事例。手すりをつかんだ際、たまたま指先がはまった状態になったが気が付かず、抜けなかったため、指先をひねり受傷してしまった。

「手すり」の構造自体の問題

館内に設置された手すり全部に対して、下部のくぼみ部分に直径の合うチューブを入れ込み、指先自体が入り込む隙間を無くすことより、同様の事例が二度と生じないよう再発防止に努めた。

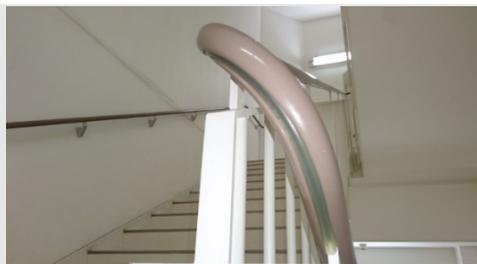
Photo② 手すり下部構造 (チューブ挿入済)
