物的環境に関連するインシデント・アクシデント事例

事例番号 408

歩行器「アルク」を車椅子として使用中に転倒した。

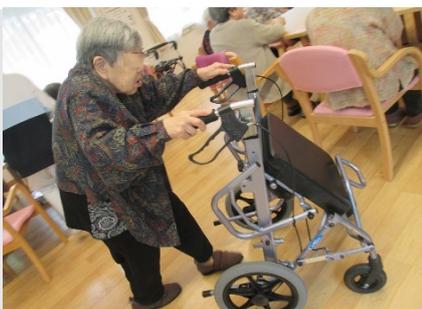
平日14:00、90才代女性。日常的に歩行器（写真①）として使用しているが、この日は『きつい』と言われ、車椅子（写真②）として使用していた。看護師が車椅子を押し、介助し、デイケアホールから廊下へ移動中、車椅子が前方へ傾き右半身から転倒した。

前輪のロックがしっかり固定されていないことがわかった。

- ①車椅子として使用する前に、前輪のロックがかかっている事を必ず確認する。
- ②ほとんど歩行器として使用することが多く、車椅子としての使用方法について介護者も十分な把握が出来ていなかった。使用方法について全介護者が学習する。
