# 物的環境に関連するインシデント・アクシデント事例

## 事例番号 4 1 7

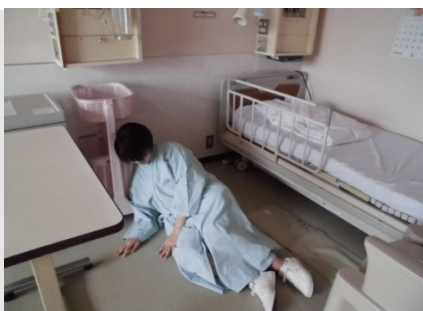
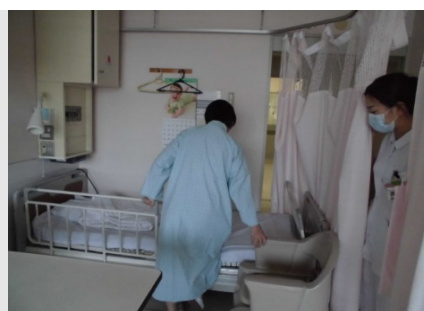
### 参照

慢性心不全急性増悪にて入院。  
症状が安定した為、障害者病棟にて歩行訓練等のリハビリ中であった。  
ADLは、歩行器を使用し歩行が可能。  
過去にも転倒歴があり、転倒リスクが高いことから、ベッドサイドに離床センサーを設置していた。  
深夜1時50分頃、離床センサーが鳴ったため、看護師が病室に訪室すると、患者がポータブルトイレに座っており、ズボン上げてベッドに戻ろうとしていた。  
看護師が、カーテン越しに見守りを行っていたところ、一瞬目を離した際に、患者がバランスを崩して尻もちをついてその勢いそのまま倒れ、ベッドサイドにある洗濯かごに後頭部を打撲した。患者は、腰部の疼痛を訴え、レントゲン施行したところ、尾骨骨折が判明、ベッド上安静となる。  
※実際の見守りの状況及び転倒時の状況は添付の写真を参照

- ・患者は、認知症があり、慎重性に欠ける。
- ・排泄時、看護師がそばにいるのを嫌がるため、カーテン越しで見守りを行っていた。（排泄後、下衣操作・移乗時にいつでも介助が行える場所にいなかった）
- ・夜間帯であり、薄暗い環境（枕元の灯りのみ）
- ・見守り中に一瞬目を離した。（訪室時離床センサーをOFFにしておらず、離床センサーが鳴り続け、病棟内にナースコール音が響きわたるため、音を消すために廊下にてた。）

- ・離床センサーが鳴ったら、訪室し、患者がベッドに戻るまで側について見守る。
- ・L字バー設置などの環境調整。
- ・訪室時、離床センサーをOFFにする。
- ・排泄中は、カーテンの外で見守り、排泄後は、いつでも介助ができる位置で見守る。
