# 物的環境に関連するインシデント・アクシデント事例

## 事例番号 420

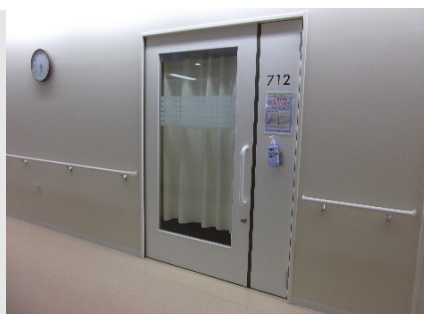
入口の大きなガラス戸にぶつかった

入院時にガラス戸のぶつからないよう説明していた。日中はガラス戸を開けていることが多く、夜になり閉めていたところ、戸が開いていると思い、そのまま進んでぶつかった。  
頭部打撲部に外傷はなく、意識レベルに問題はなかった。  
疼痛はあったが軽減したため経過観察とした。

ガラス戸が大きく、障害物があることが分からなかった。

ガラス戸にシールを貼った。（写真はシールを目の高さに合わせて張ったもの）
