物的環境に関連するインシデント・アクシデント事例

事例番号 7 6

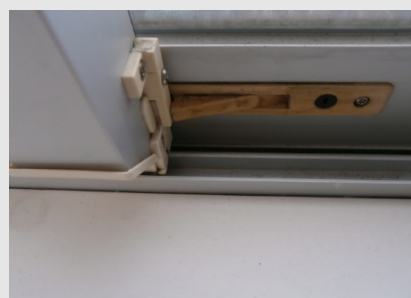
施設・設備：窓ガラス戸は全開できないよう、ストッパーを取り付けていたが、2枚同時に持ち上げると外すことができた。

窓の大きさは
縦158cm×横89cm

窓には全開出来ないようにストッパーを取り付けていましたが、自室の窓ガラスを同時に2枚外してしまいました。

以前より飛び降り事故防止のため、窓枠にはストッパーを付け、12～13cmしか開かないようにしていた。しかし、窓枠のストッパーのみの対応だけでは、サッシから窓ガラス戸を持ち上げると開けることが可能であったため、鍵をビスで留めて窓が開かないようにした。
