# 物的環境に関連するインシデント・アクシデント事例

## 事例番号 101

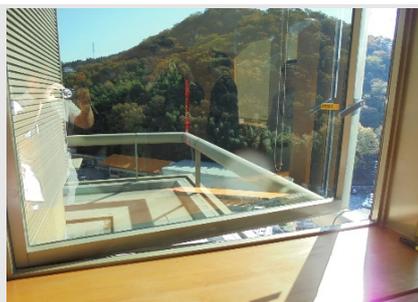
8階ディコーナの換気用窓（縦すべり出し窓：最大23cm開窓）から患者が外の通路へ出て、飛び降りようとした。ディコーナは中からも施錠できるようになっていたため、患者は施錠し、スタッフが入室できないようにしていた。そのため、ドアのガラスを割り入室、もう一方で非常口（避難経路）からの2つのルートを使用して患者を救出した。

ディコーナの部屋が施錠できるようになっていたこと。縦すべり窓のすき間が、人が通れる幅まで開口できたこと。

開口幅23cmのすべり出し窓

ディルールの内側から施錠できるようになっていた

全階のディコーナの鍵を取り外した。  
全階のディコーナの窓の開口幅を17cmになるよう工事を行い、「開放厳禁」の表示をした。  
窓の上部にセンサーを取り付け、開口した場合には防災センターに通知されるようにした。
