# 物的環境に関連するインシデント・アクシデント事例

## 事例番号 9

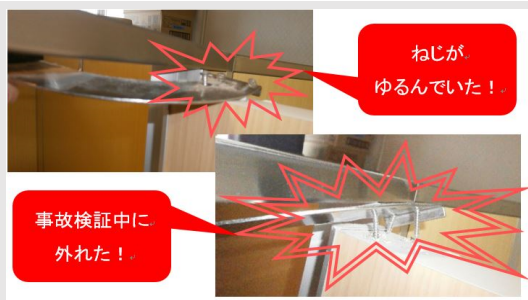
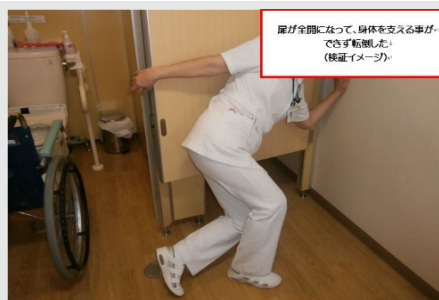
扉が全開になって、身体を支えることができず転倒した（検証イメージ）

事故後直ちに検証を行い、ドアストッパーの破損を発見した。事故の要因と考えられた。トイレは転倒事故の多い場所である。院内全てのトイレのラウンドを行い、危険個所のチェックを行った。メンバーは院長、看護部長、事務長、リハ科長、営繕担当、医療安全管理者である。ねじの緩い所は2か所あり、その場で修理を行った。その後トイレの安全確認は、病棟師長は毎日の環境ラウンド際に、医療安全管理者は適宜行っている。また、日常業務の中での気づきはインシデントレポートでの報告により改善を行っている。見守りの必要な患者の側から離れない、離れる場合は他のスタッフを呼ぶなどの基本的な対応については、研修会などで注意喚起を行っている。
