# 物的環境に関連するインシデント・アクシデント事例

## 事例番号456

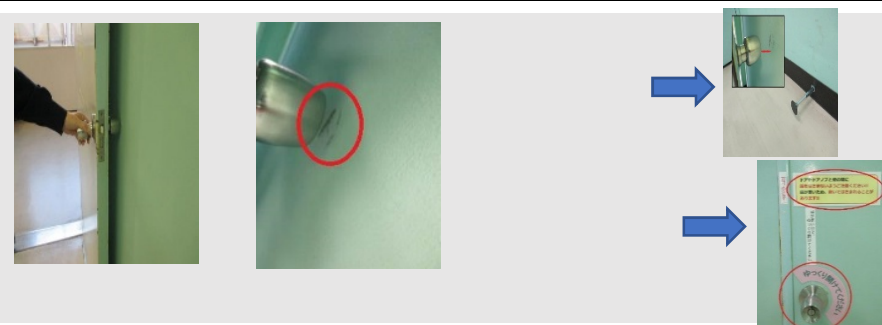
CT検査の患者に付き添っていた看護師が、CT終了後に出入り口のドアを開けたところ、重いドアが勢いよく開いてしまい、手を放す間もなく、ドアノブと壁に指を挟まれ右手の第5指を骨折した。事故後、現場を確認すると、壁にはドアノブが当たって付いたと思われる傷が複数あった。また、複数の職員が以前から危険だと感じていたが、どこにも報告されていなかった。

- ・床にある戸当たりが、以前から破損していた。
- ・ドアクローザーが付いていなかった。
- ・放射線科撮影室のドアが重かった。
- ・CT室の出入り口が引き戸ではなく開き戸だった。

- ・戸当たりを交換し、ドアノブと壁の隙間を6cmにした。
- ・ドアノブ付近に注意喚起の貼り紙をした。
- ・職員に事例を周知し、職員がドアを開閉することにした。
