# 物的環境に関連するインシデント・アクシデント事例

## 事例番号503

透析室にて透析回路の一部クランプ忘れ

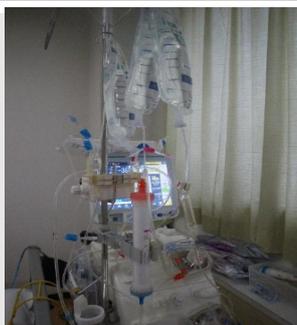
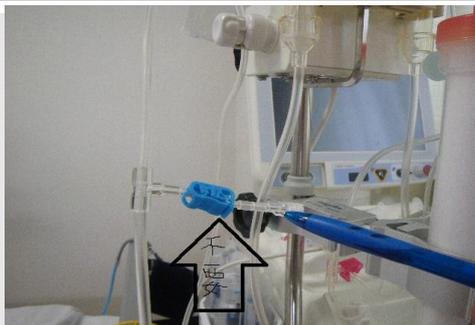
### 参照

透析室にて、透析施行中、回路の一部から血液の漏れを確認した 開始前にクランプすべき部位の回路クランプがされておらず、透析中の回路内圧により血液が漏れ出た 床に落ちた血液により気づき、直ちにクランプし多量の出血は無かった 透析後、気分不良、バイタルの変動なく、患者は独歩帰宅した

- ・透析施行前にクランプとクランプのチェックはしているが透析開始からのチェックはしていない
- ・血液リーク時のアラーム機能がない
- ・クランプを要した回路（接続ルート）の部位が、当院の透析上不要であった

透析回路に当院では不要とされる接続ルートがある。

- ・不要ルートのある透析回路の変更を検討する
- ・回路装着時のダブルチェック
