# 物的環境に関連するインシデント・アクシデント事例

## 事例番号513

病院内の売店から出てきた患者が段差を踏み外し転倒

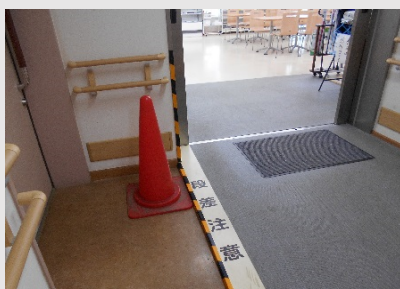
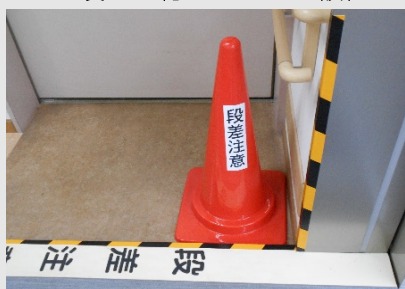
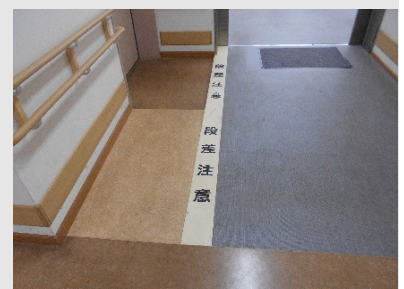
### 参照

現在、新病棟建設中であり、院内の売店は仮設であった。そのため、売店の入り口に4cmほどの段差が生じている。そのため、仮設置から、床には「段差注意」と表示はしてあるが、注意喚起が十分ではなかった。

注意喚起強化 コーンの設置

段差注意を促すためトラテープを貼る。また、段差注意のコーンを設置した。
