# 物的環境に関連するインシデント・アクシデント事例

## 事例番号541

外来階段での転倒

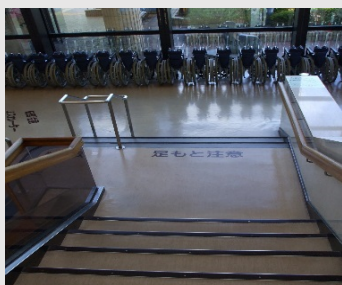
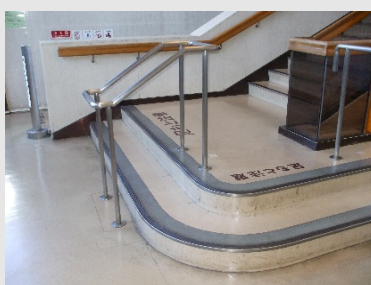
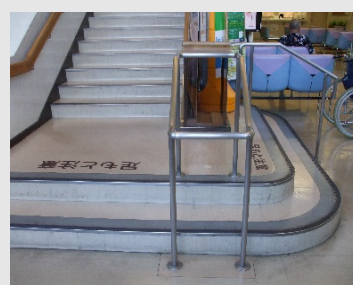
#### 【対策後】

- ・ 外来2階から階段を下りてくると、2段目と3段目の間が踊り場のように広がっているため、階段が終わったように感じる。
- ・ 上から見ると、最後の2段は段差がないように見える。
- ・ 階段の下から1段目と2段目には、手すりがない。

※「足元注意」の表示と90度曲がったところの手すりは以前からあったものです。

- ・ 1段目と2段目用に手すりを取り付ける。
