# 物的環境に関連するインシデント・アクシデント事例

## 事例番号545

玄関マットに躓き転倒

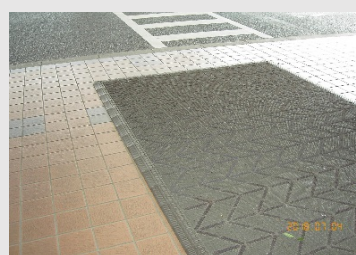
雨の日は玄関前の路面の吸水性が乏しいため、常に濡れている状態で滑りやすく、過去に転倒事故発生した際にマットを敷くようになった。マットは高さがあるため、歩行障害のある患者や高齢者はマットの段差で躓く危険性もあるのに予測していなかった。

【転倒の原因と思われたマット】

マットを外すためには、玄関前の路面が常に濡れている状態にならないように、吸水性の良い路面に修繕工事出来ないか現在検討中。付添はいないため透析日の来院時には車で病院に到着した際に連絡していただき、透析室スタッフが玄関へ迎えに出て見守りすることになった。
