# 物的環境に関連するインシデント・アクシデント事例

## 事例番号669

病棟廊下での看板落下事例

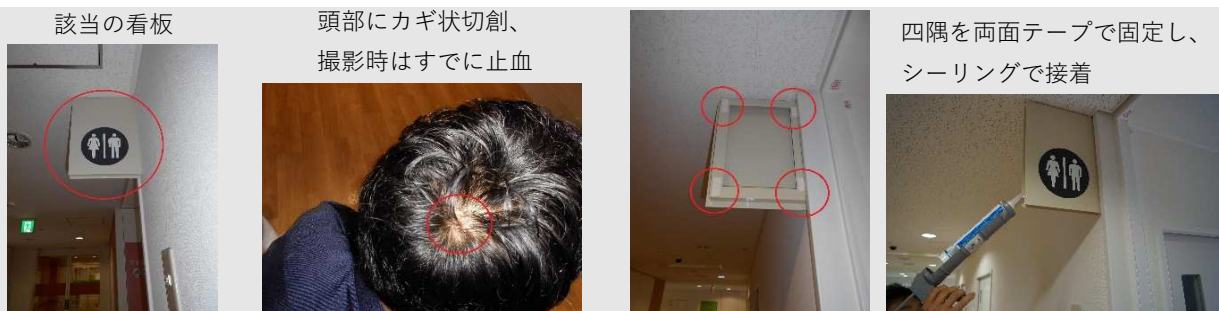
### 参照

9/19(水)午前病棟廊下を歩行中に、頭上にあったトイレの看板が外れ職員頭頂部に落下し、カギ状切創生じ出血少量あり。車椅子で患者さん搬送中であったが患者さんへの影響はなし。

看板取り付け不十分

落ちた看板は四隅を両面テープで固定のうえ、シーリングで接着。各階の同類の看板についても施工業者に点検補修を依頼した。
