## 物的環境に関連するインシデント・アクシデント事例

### 事例番号745

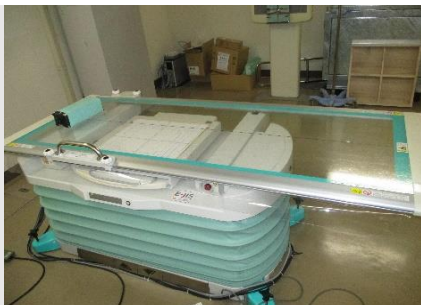
#### 参照

患者を昇降型フローティング撮影台(以下、ブッキー台)に乗せたまま操作した際、患者の指をブッキー台に挟んでしまった。

ブッキー台に患者を乗せたまま操作しようとした際、患者がブッキー台につかまった状態だった。危険であるため離すよう説明しブッキー台を操作したところ、台から手が離れていなかったため挟んでしまった。

- ・「指はさみ防止スカート」を装着していなかった。
- ・手すりになかったため、ブッキー台の端につかまった。

「指はさみ防止スカート」取り付け後の写真。指を挟んだ場所は手前の赤いボタン右上にある、逆三角形の少し上の溝に挟みました。

- ・「指はさみ防止スカート」を装着した。
- ・ブッキー台に取り外し可能な手すりを常時取り付けることにした。
- ・関係業者に今後、機械を設置する際は付属品を必ず取り付けるよう要望した。
