# 物的環境に関連するインシデント・アクシデント事例

## 事例番号752

救急センター内での転倒

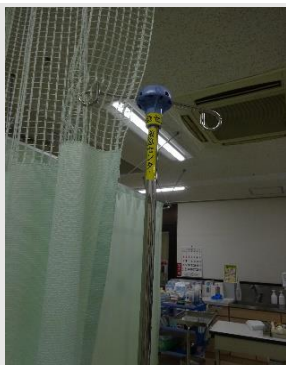
### 参照

造影CT終了30分後の状態観察を待合室で行い、異常がないことを確認し、造影用ルート抜針のため救急センター内へ入っていただくよう声をかけた。ADL自立の人だったので、点滴台を押しながら入ろうとした時に、入り口のカーテン上部のメッシュ部分に輸液フックが引っ掛かり、左側へ転倒した。

メッシュ部分と輸液フックの高さが同じくらいで引っ掛かりやすい。

プライバシー保護のためカーテンが引いてある状態であり、入室を促す際にカーテンを開ける配慮が必要であった。

患者の状況に応じた対応（カーテンを引くなど）を考えて行動する。
