# 物的環境に関連するインシデント・アクシデント事例

## 事例番号762

トイレ内でスライドドアにもたれかかって転倒したことによる閉じ込め発生

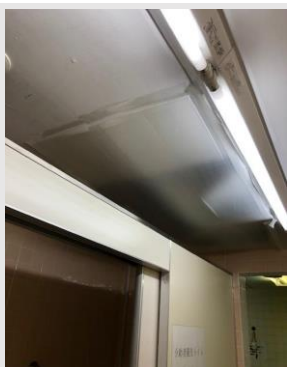
スライドドアに戸袋が設置されていないタイプであり、今回のようにもたれかかるかたちでヒトが転倒した際にドアの開閉が困難になることが予測できていなかった。他に、隣のトイレから天井側の隙間を通して救助することは以前にも何件か院内で発生していたが、今回の部署は天井側の隙間が極端に狭くて、隣室にヒトが入ることは不可能であった。

天井を破壊したあとに簡易修復した写真で、天井の隙間がせまいことが分かります。
