物的環境に関連するインシデント・アクシデント事例

事例番号791

発生内容	リニアック照射中に、誤って看護師が入室しようとした
------	---------------------------

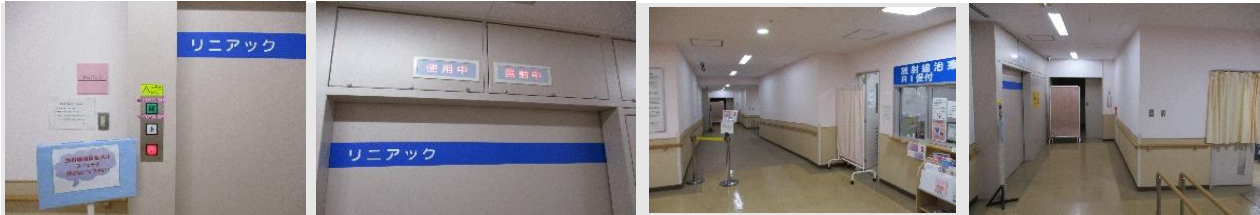
参照

<p>以前にも同様のケースがあったため、勝手に開けないようボタン周囲に表示、廊下看板を設置している</p> <p>ドアの上の方に「使用中」「照射中」というランプがついているが、廊下の正面にはないため、開閉ボタンが先に目に入りやすい。</p> <p>受付が手前にあるが、そこからさらに先に進んで左に治療室、右（カーテンがかかっている所）に操作室がある。すぐに誰かに声をかけられる環境にない。受付には張り紙がたくさんあるため、誰かが通っても見えにくいかもしれない。患者さんであれば受付に声をかけるが、職員の認識は異なる。</p>
----	---

対策	表示の工夫の検討中 新入職員の教育
----	-------------------
