物的環境に関連するインシデント・アクシデント事例

事例番号800

発生内容
免震建物の隙間保護の鉄板での転倒

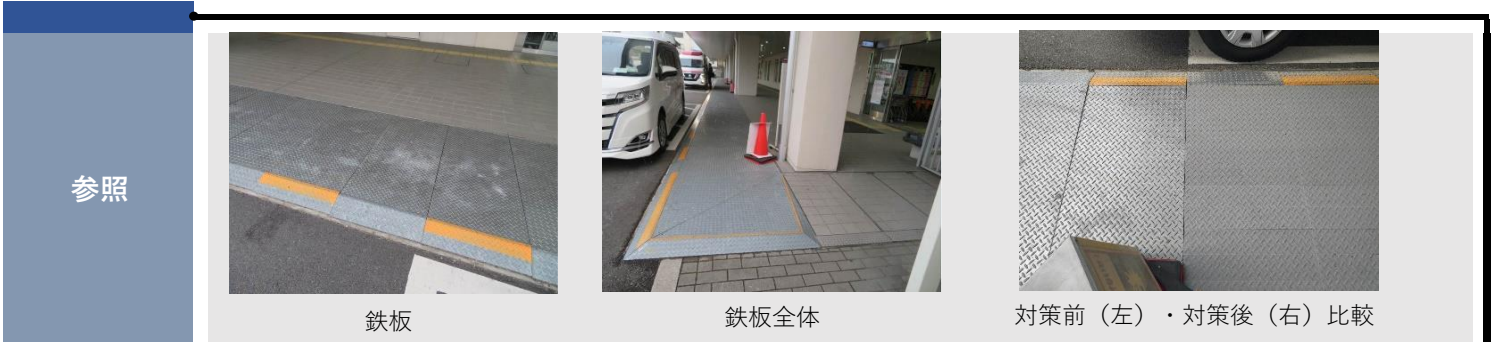
概要
家族が運転する自家用車にて来院した患者が玄関にて降車した際に、足元が滑り尻餅をつくような状態で転倒。直後から疼痛出現し、救急室へ移動。Th11圧迫骨折所見あり。玄関には免震構造で生じた隙間を保護するための鉄板が敷かれている。鉄板表面には凹凸があり滑りにくい構造となっているが、当日は雪により路面が濡れていた。

要因
雪により鉄板が濡れて滑りやすくなっていた。

対策
鉄板上に滑り止めのシートを貼る。
