# 物的環境に関連するインシデント・アクシデント事例

## 事例番号820

ナースコール本体が落下し頭部打撲

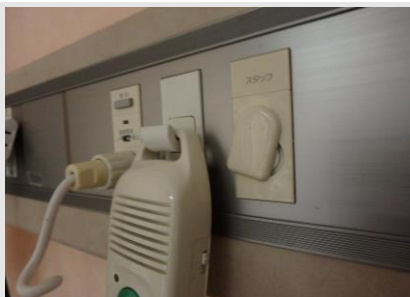
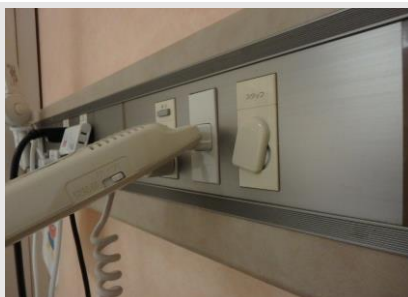
対策前

ナースコール（患者が使用する部分）が枕元灯に引っ掛けてあり、看護師が枕元灯を使用するため動かした際、壁に掛けてあったナースコール本体が患者の頭に落下し打撲した

- ・ ナースコールを見える位置に設置するため、枕元灯に引っ掛け対応している
- ・ ナースコール本体を引っ掛けているフックが浅い

必要時ナースコール本体に紐を付け、フックに紐をかけて設置している
