# 物的環境に関連するインシデント・アクシデント事例

## 事例番号822

病棟トイレでの車いす患者閉じ込め

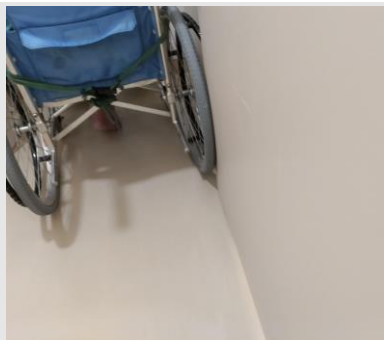
2022年9月16日金曜日5時～6時頃発生。6時病棟内巡視時、男性車いす用トイレから声があるので、鍵をこじ開け、トイレの扉（スライドドア）を開けようとしたところ、車いすの右側ハンドリムが扉に挟まって動かなくなる。

ハンドリムにドアが挟まっているところ

2021年10月1日に開催された2021年第2回施設・環境・設備安全セミナーの『スライドドアのトイレでもたれかかって転倒したことによる閉じ込め発生』を参考に、戸袋の代わりとなるアクリル板等の設置を検討中。
