物的環境に関連するインシデント・アクシデント事例

事例番号824

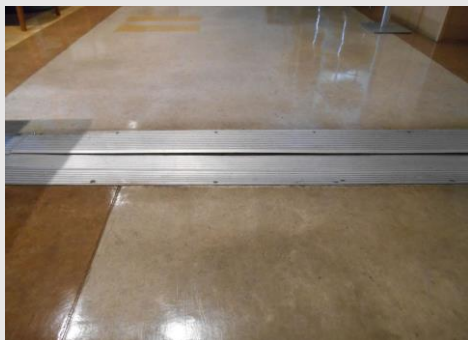
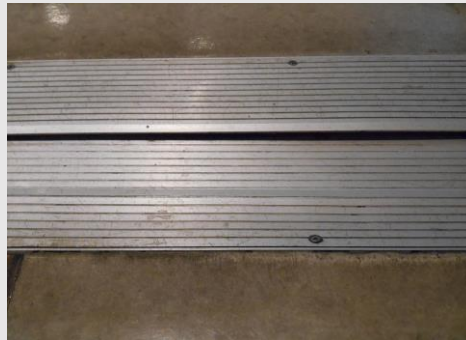
建物を繋ぐエクspanションに歩行中の患者の点滴スタンドがひかかり、転倒しそうになった。

点滴スタンドを押しながら歩行していた患者が、点滴スタンドの車輪のエクspanションに引っ掛かり、バランスを崩した。一緒に歩いていたリハビリスタッフが患者を支えたため転倒には至らなかった。

エクspanション部分を踏んだ時の沈み込みが大きい。

対策を検討中のエクspanション

対策を検討中
