# 物的環境に関連するインシデント・アクシデント事例

## 事例番号838

車椅子用トイレ内で患者が転倒し救出に数分要した事例

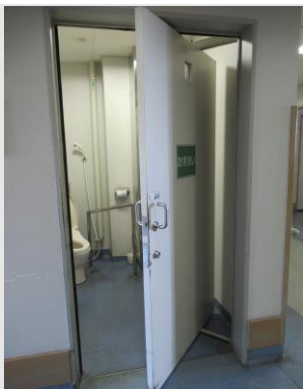
術後11日目、トイレの際患者は毎回ナースコールを押してくれていたが、今回は一人でできると思った。パジャマのズボンを下ろそうとした時によりけて転倒した様子である。倒れた位置が扉と並行となった。当該病棟の車椅子用トイレは回転式扉だったため、倒れた患者に接触し、扉が開放できなかった。

車椅子用トイレの回転式扉

軽量折れ戸に変更する予定
