物的環境に関連するインシデント・アクシデント事例

事例番号855

車椅子からの転落による鼻骨骨折

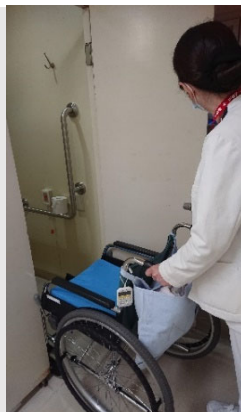
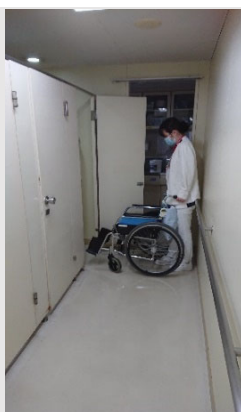
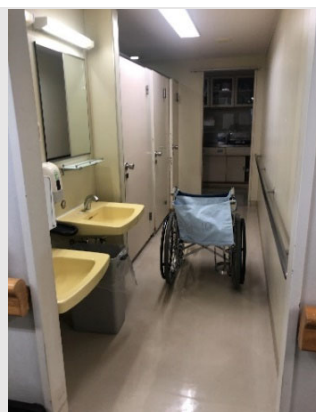
参照

入院翌日に化学療法を実施した。リンパ腫による疼痛はNSAIDsの鎮痛薬でコントロールを図っていた。転倒転落リスク評価は31点で危険度3と評価し、トイレ移動は車椅子介助となっていた。入院16日目の0時30分、車椅子トイレが使用中であったため、一般用トイレ【洋式3個並びの一番奥（3）】の個室へ患者Aを車椅子で搬送した。患者がトイレで排泄後、看護師は患者を便座向きに一旦立たせ、右側にある手すりを掴むよう指示した。患者の背後から車椅子を差し込み、患者を車椅子に座らせた。フットペダルを上げず、車椅子を後ろ向きに引きながら、車椅子を45度方向転換させてトイレの個室内からトイレの通路に出た。通路に出る際、車椅子の向きはトイレ通路の奥側を向く方向に、後輪を浮かせ、前輪だけで行った。車椅子は後方に引きながら方向転換をしたことによる遠心力と傾斜により、患者は前方に傾き顔面より転落した。鼻出血を認め、CT検査にて鼻骨骨折と診断された。

- ・車椅子用トイレ（50床の病棟内に1か所）が使用中で一般用トイレを使用したため、狭い環境での介助であった。
- ・トイレ入口の幅よりも車椅子の幅があるため、トイレ内には車椅子のフットペダル部分までしか入らなかった。
- ・トイレ通路の幅は、介助者がいると方向転換できるだけのスペースがない。
- ・患者Bがトイレ（1）を使用しており、車椅子で出入り口の動線を塞いでいた。また、患者Cがトイレに入る廊下でトイレ待ちをしていた。このため、ペダルを上げずに急いでトイレの通路に出てしまった。
- ・車椅子トイレからナースコールが鳴っており、精神的に焦っていた為、方向転換する際にスピードが出ていた可能性がある。
- ・病棟に車椅子用トイレが1か所しかなく、使用したい患者がタイムリーに使用できない環境であった。
- ・患者に尿意切迫があったため、一般トイレを使用した。

- ・車椅子用トイレの使用頻度が高いため、増築を検討する。
- ・車椅子乗車時の安全が確保できていない際は、転倒転落につながる可能性を常に想定し行動する（患者に説明し、手すりを握らせる、患者の前に立ち車椅子を押す等）。
- ・多重業務になった際は、安全を優先させ、落ち着いて行動する。
