物的環境に関連するインシデント・アクシデント事例

事例870

駐車場内の車止めにつまづき転倒、頭部打撲および肘頭骨折した

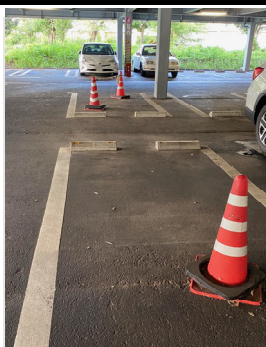
立体駐車場内は、中央に歩道がなく、外来通院者は駐車されている車の狭い間を通り抜けており、車止めブロックに気づかず、つまづき転倒した。立体駐車場1階は、昼間でも薄暗く車止めが見えにくい状況にあった。

タイヤ止め改善前

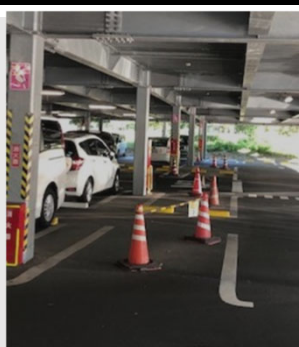
タイヤ止め塗装後

立体駐車場の歩道を整備した。駐車スペースを一部減らし、中央に歩道を造り、左右の駐車スペースに入っていけるようにした。車止めブロックは、蛍光塗料を塗り目立つようにした。
