## 物的環境に関連するインシデント・アクシデント事例

### 事例919

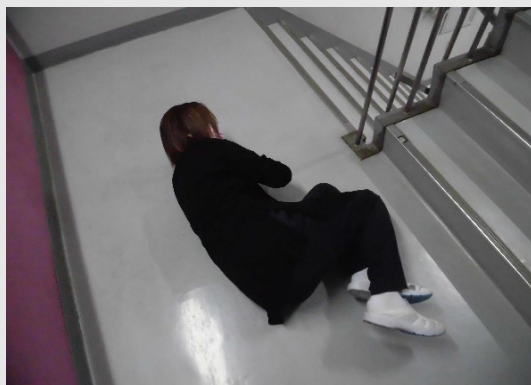
転院3日目、認知症あり歩行も不安定であるため、安全ベルトを装着し、車椅子でデイルーム離床していた。デイルームで夕食摂取後、スタッフが病室の下膳などで30分ほどして戻ると、患者の姿がなかった。階段に繋がる防火扉を開けて確認すると、下の階との間の踊り場に車椅子ごと転落し、左下にして横転している状態だった。物音は聞こえなかった。

デイルームの前に階段がある。防火扉は1m幅くらいのものが左右2枚になっており、軽く押したり、風が通ると容易に開く。非常階段ではなく面会者などの利用もあり、封鎖はできない。階段はナースステーションから死角になっている。高齢や認知症の患者が年々増加し、30年前の病院の構造がマッチしていない。

発見時の患者の向きや位置を確認するために撮影した再現。  
実際は車椅子＋安全ベルトが付いていた。

車椅子用のタグをつけた患者がセンサーに近づくと音が鳴るタイプの離床センサーを、お試して2週間レンタルした。購入には1台10万程度かかり全病棟への導入は困難なため、1台を必要時貸し出す方法を検討中。
