物的環境に関連するインシデント・アクシデント事例

事例921

有料個室シャワー室の備え付け椅子から転倒

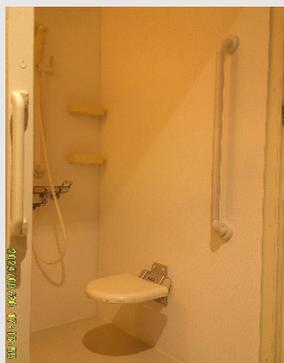
- ・ 備え付け椅子：座面30cm×30cmと小さく、高さ39cmと低め。材質はツルツルでお湯や石鹸で滑る。
- ・ 手すり：適切な位置にないため、座る・立ち上がる動作で使用できない。

今回事例のあった個室シャワー室。

備え付け椅子を撤去し、必要時シャワーチェアを使用することとした。

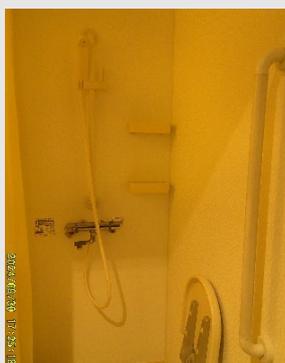
椅子の着席や立ち上がり時、手すりの位置が不適切。

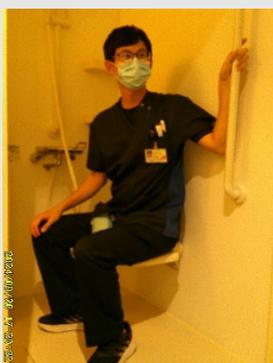
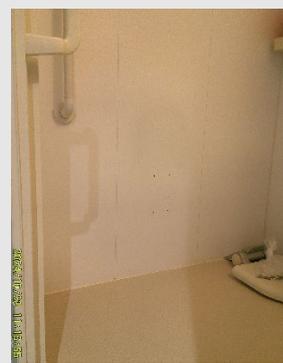
椅子を撤去しコーキング材注入
